日本能率協会ビル改修工事CM業務

築53年の建物を、最先端の研修施設を持ったビルとして再生し、今後50年生かす

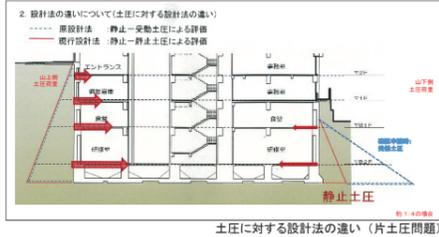
STEP1：CMRによる地下2階研修室の検討提案

- ・CMRより、階に比べて階高に余裕がある地下2階に、研修室を確保できないかという検討提案を発議

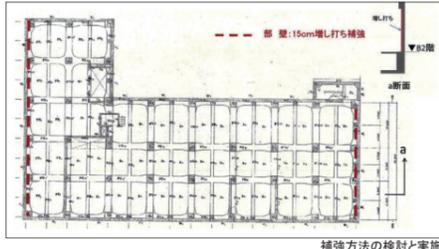
STEP3：CMRより発注者への説明

- ・過去の耐震補強に対する責任問題についてCMRにて整理し、元施工者との調整を実施
- ・発注者に片土圧状況に至った経緯や過去の対応に対する責任問題、解決の方向性を説明、CMRとしての見解書を提示し、発注者の理解を得た

STEP4：補強方法の検討と実施

- ・設計施工者より提案された2つの補強方法について検証し、費用対効果を考慮して、耐震壁の増し打ち補強を発注者に提案、了解を得て実施

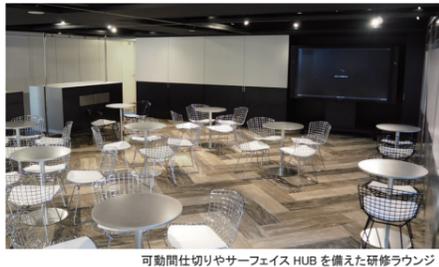
STEP1：CMRによるデザインシンキングの場の例示

- ・従来型のクローズドな研修の場に対し、CMRからオープンな研修の場のあり方として、デザインシンキングの場の紹介やサーフェイスHUB等による「触発される場づくり」を提案

STEP2：設計施工者による研修ラウンジの提案へ

- ・設計施工者より研修室を1つ止め、研修ラウンジ化する提案がなされ、新たな研修のあり方に対応した場を実現

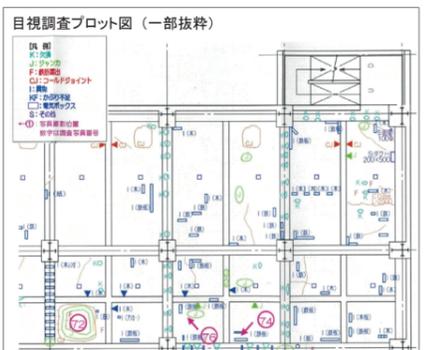
STEP2：躯体状況調査記録の作成指示と確認

- ・その際予想以上に施工不良や不具合が散見されたため、CMRより各階の躯体状況をプロット図として記録に纏め、報告するように指示

STEP3：CMRによる原因と責任区分の判定

- ・プロット図の欠損区分に基づき、CMRと設計施工者との間で、補修方法及び概算工事費の協議を実施
- ・初期の施工不良に起因するものについては20年以上経過したものであるが設計施工者側で補修費用を負担
- ・過去の内部改修工事による梁等の欠損については、法的解釈や慣例、CMRとしての見解も提示しつつ発注者に補修金額の報告と説明を実施し、過去の瑕疵責任は問わない方向で発注者の了解を得た

STEP4：補修方法への助言と施工品質確認

- ・設計施工者に施工要領書の提出を指示し、CMRの構造担当者の助言を踏まえ、最適な補修方法を決定
- ・特に地下2階部分の柱については、炭素繊維巻きつけによる補修方法の提案に対して、CMRより妥当性の確認や施工管理の重要性等を助言
- ・監理者に重点監理を指示し、施工品質確認に注力

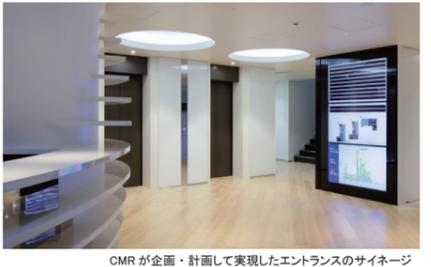
STEP1：CMRによる次期ICT設備の導入提案

- ・CMRは、グループ会社各社に対してICT設備の現状とニーズ把握調査を実施し、課題を抽出
- ・発注者に対しICT設備提案書を作成し、IP電話、ネットワーク設備、サイネージ、会議室予約システムに関する企画・計画を提示
